# 建设项目竣工环境保护 验收监测报告

(2020) 苏核辐科(验)字第(0182)号

项目名称: 新增一座固定式X射线探伤房项目

建设单位: 南京英派克检测有限责任公司(盖章)

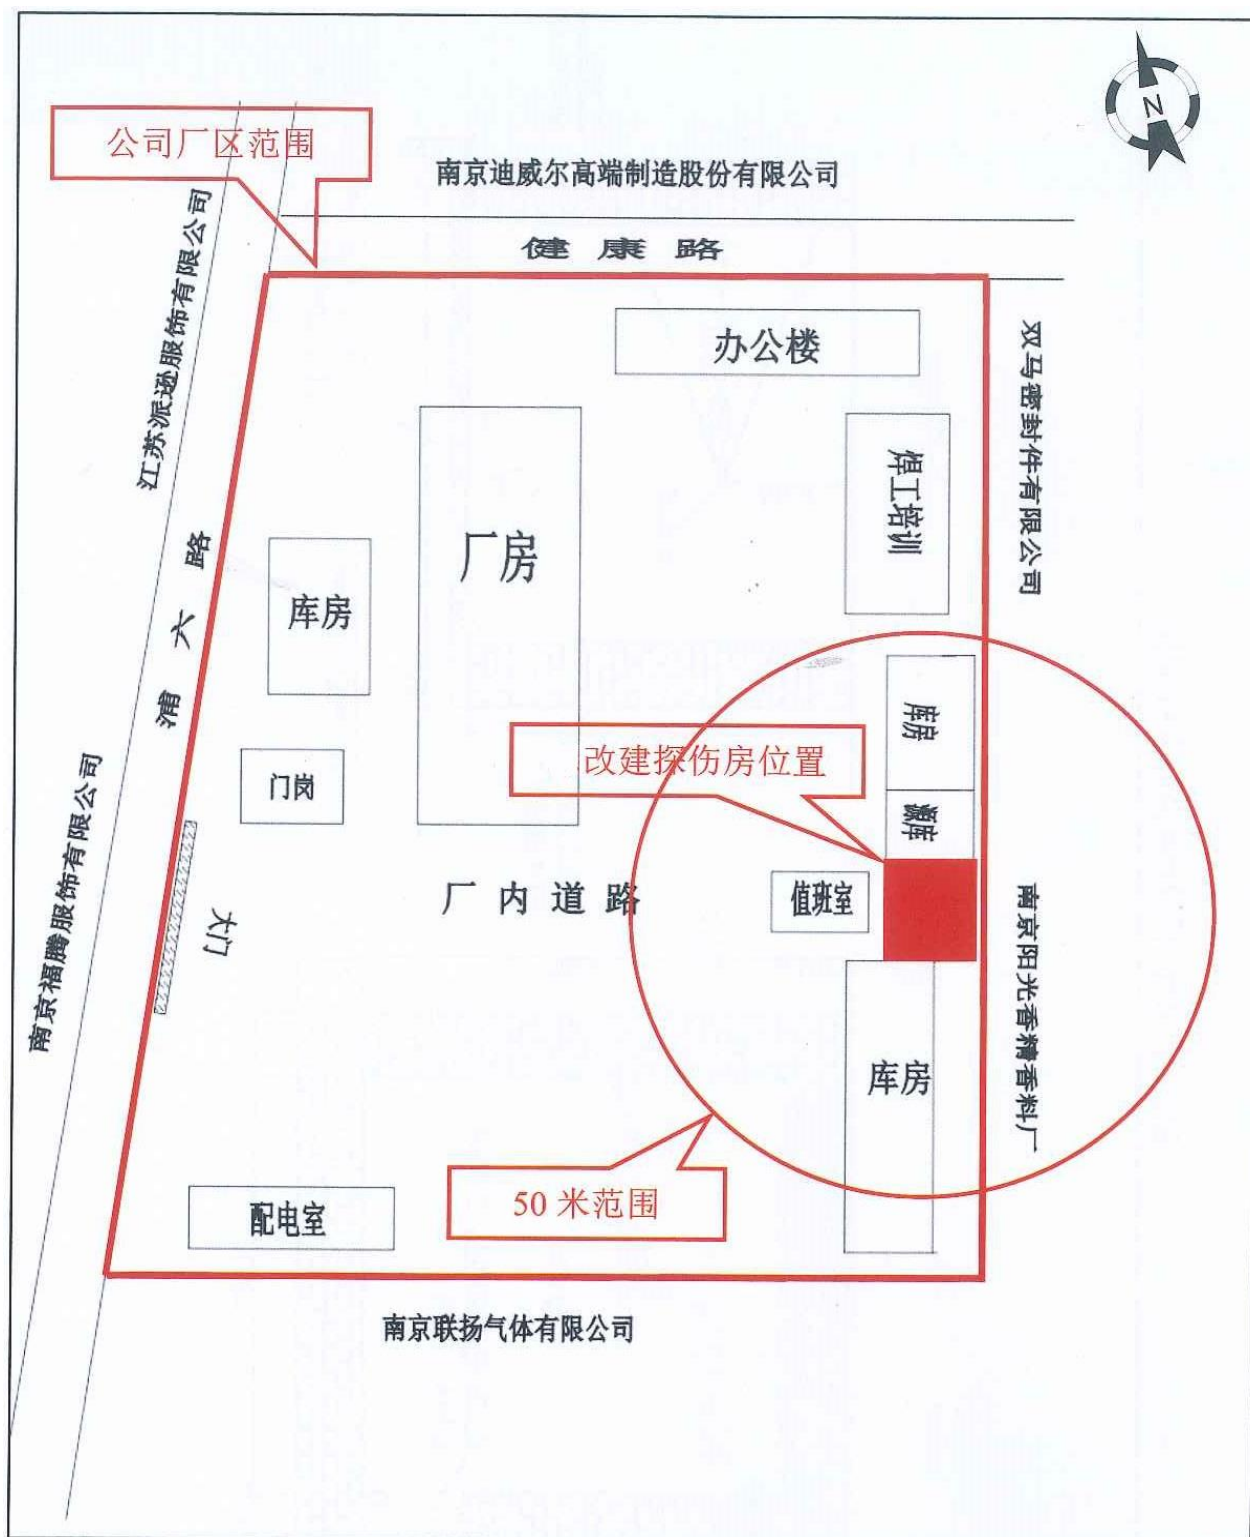
附图2 南京英派克检测有限责任公司新增一座固定式X射线探伤房项目周围环境示意图

南京英派克检测有限责任公司位于江苏省南京市江北新区中山科技园区内（公司地理位置图见附图1）。经现场核查，公司探伤房位于公司厂区源库南侧。探伤房东侧为南京阳光香精香料厂，南侧为库房，西侧依次为值班室和厂区道路，北侧依次为源库和库房。本项目X射线探伤房50m范围内没有居民区等环境敏感目标，与环评报告一致（项目周围环境示意图见附图2）。
